# In königlichem Glanz

## Sanierung der Kur- und Badeanlagen Bad Rehburg

*Nahe dem Steinhuder Meer, im Ortsteil Bad Rehburg der Stadt Rehburg-Loccum, liegt ein kunsthistorisches Kleinod: die Königlichen Kur- und Badeanlagen, eine „Erlebniswelt – Kurleben der Romantik“. Das ursprünglich aus etwa einem Dutzend Gebäuden bestehende Ensemble erlebte über Jahrhunderte hinweg eine wechselvolle Geschichte. Mit dem Neuen Badehaus und der Wandelhalle, heute denkmalgeschützt, blieben zwei imposante Bauwerke der Anlage erhalten. Als sie jüngst umfassend saniert wurden, rüstete man ihre Fassaden mit einer Silikonharzfarbe für die Zukunft.*

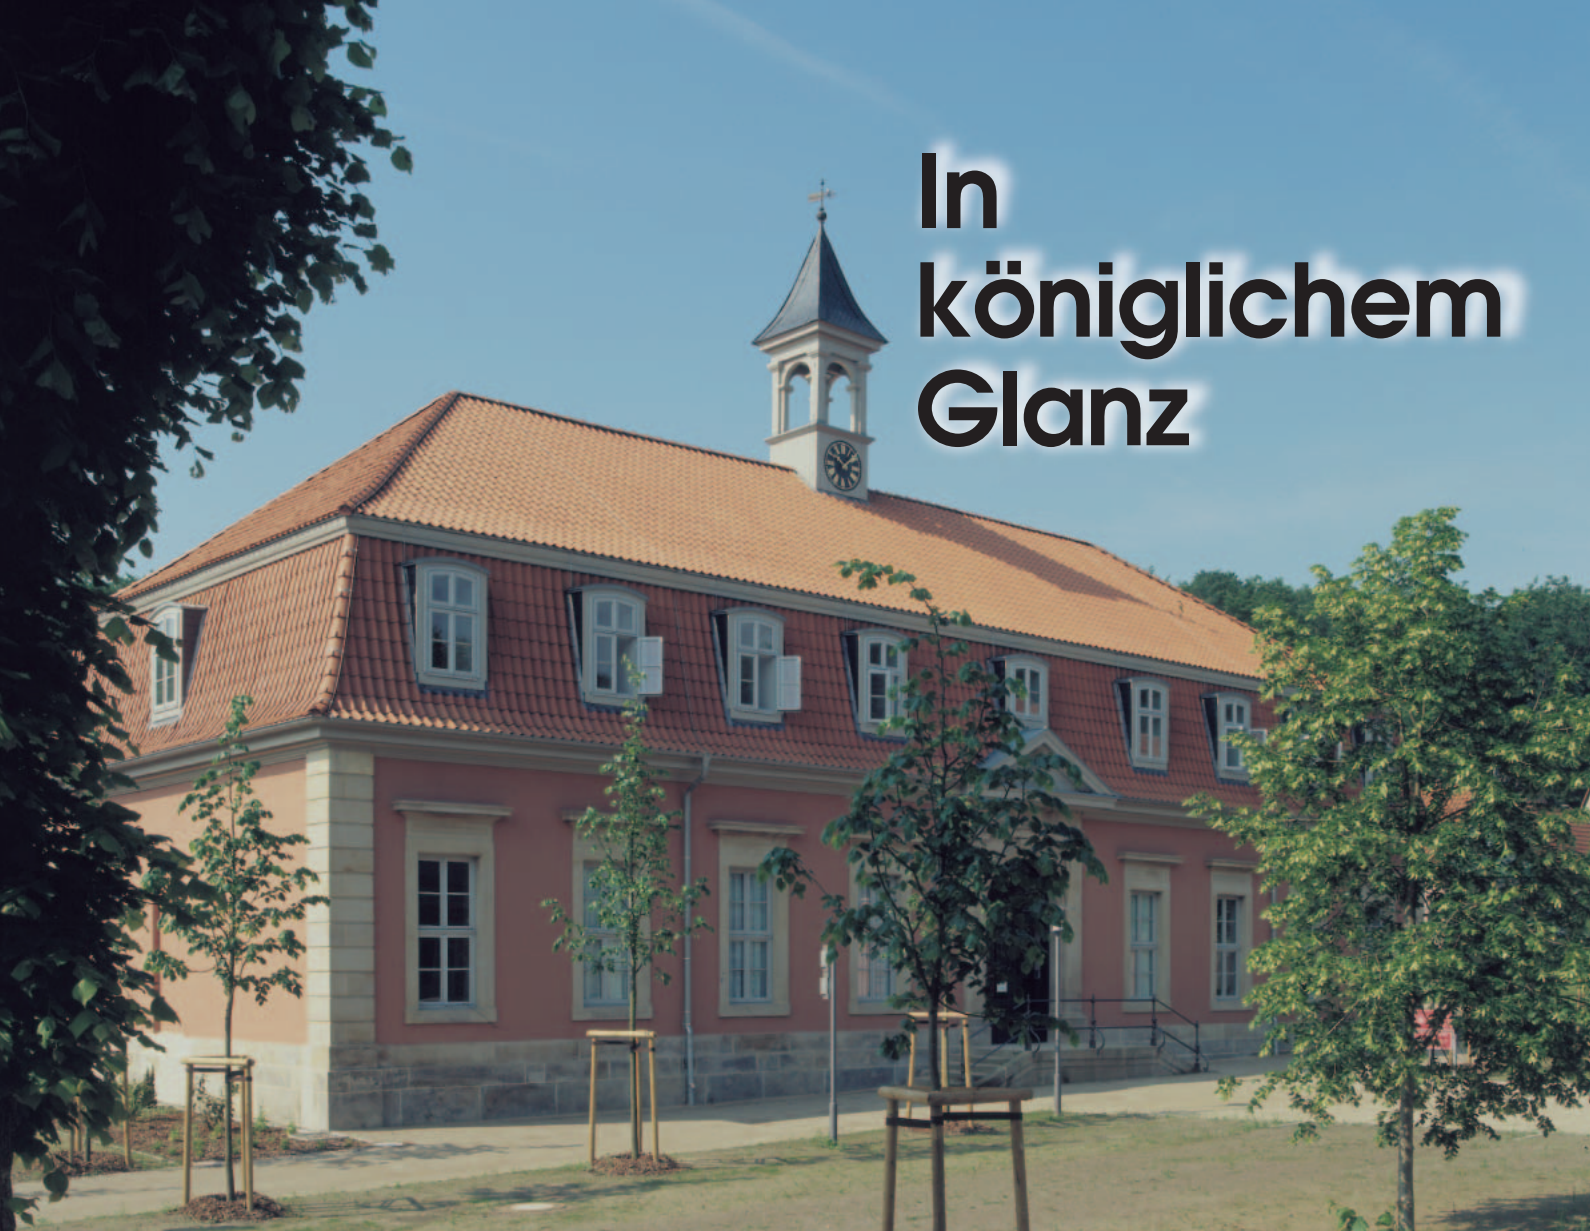
*Abb. oben: Prunkstück der ehemaligen Königlichen Kur- und Badeanlagen Bad Rehburg: das 1786 vollendete Neue Badehaus.*

Sämtliche Malerarbeiten an den historischen Fassaden und einige Innenarbeiten wurden Malermeister Volkmar Lisson aus dem nahegelegenen Stolzenau übertragen. Bei der Sanierung der Fassaden des Neuen Badehauses und der Wandelhalle kam mit „Sigma Siloxan“ eine Silikonharzfarbe zum Einsatz, die sich gerade bei denkmalgeschützten Objekten bewährt habe. „Der Untergrund der Fassaden, ein noch relativ junger Zementputz, mußte nicht gespachtelt werden. So baute unser Team das System auf, aus Haftgrund zur Grundierung des Untergrundes, dem Zwischenanstrich aus einer Mischung von Streichfüller und Fassadenfarbe und der Schlußbeschichtung mit Fassadenfarbe. Als Farbton wurde NCS-S-3030-Y70R der NCS-Edition 2 gewählt“, berichtet Volkmar Lisson. Die rund 1000 m<sup>2</sup> Fassadenflächen beider Gebäude präsentieren sich seitdem in neuer Pracht.

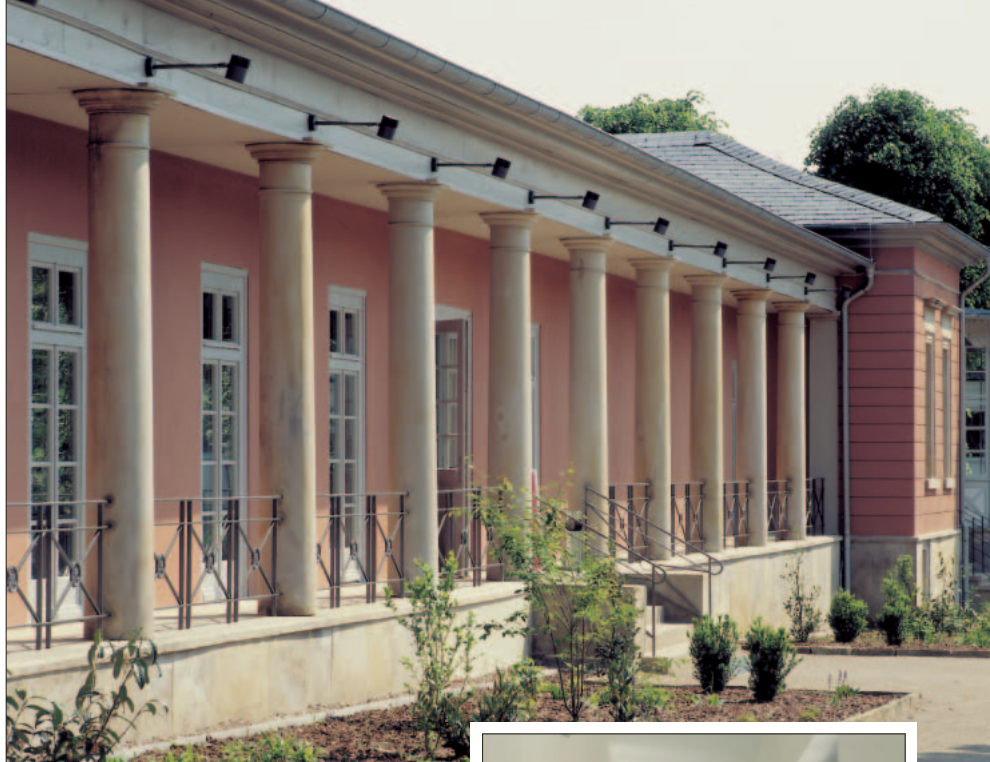
*Säulengesäumt präsentiert sich die offene Galerie der Wandelhalle.*

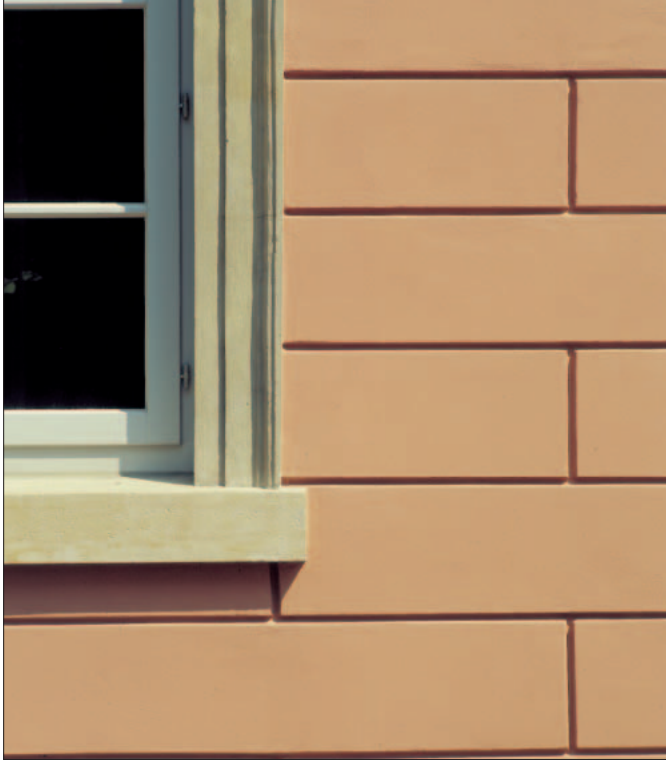
*Detail: Die Fassade der Wandelhalle wurde im Farbton NCS-S-3030-Y70R beschichtet.*
